Mejora de las capacidades analíticas y forenses con el FARO Laser Scanner

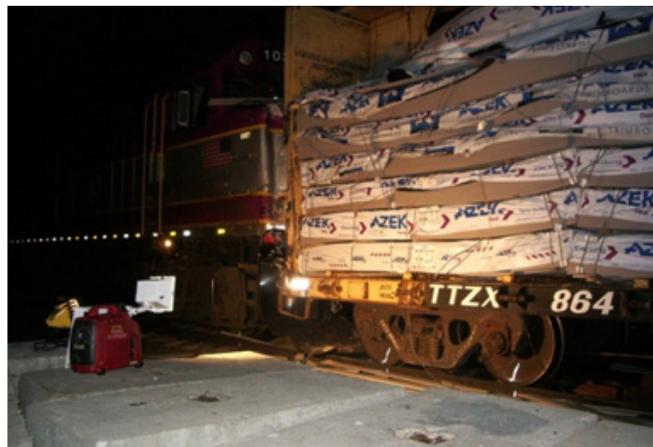
En un caso reciente de accidente ferroviario, JRLA fue contratada por Massachusetts Bay Commuter Rail (MBCR), una línea de ferrocarril de pasajeros de Boston, para determinar la manera en que un vagón de carga de 130 toneladas que transportaba maderas y estaba aparcado se soltó, pasó sobre un descarrilador y se dirigió a una vía principal, donde colisionó con un tren de pasajeros de MBCR y varias personas resultaron lesionadas. Un descarrilador es un dispositivo que se coloca sobre un riel y está diseñado para descarrilar un vagón en caso de que este se suelte. En este caso, supuestamente había un descarrilador colocado sobre la vía industrial entre los vagones de carga y la vía principal.

Después del accidente, los investigadores examinaron el descarrilador y lo encontraron en posición desactivado (OFF). Sin embargo, cuando se examinaron las ruedas del vagón de carga, se encontró pintura del descarrilador en las dos ruedas delanteras del vagón, pero no había pintura en las dos ruedas traseras.

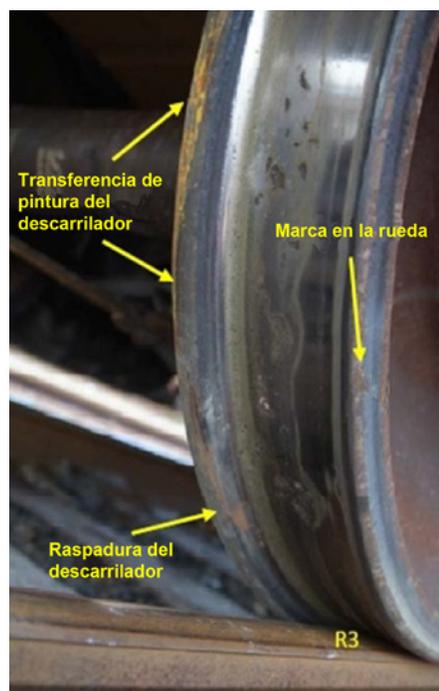
El componente principal de un descarrilador se llama zapata; es una pieza de metal fundido de 24 pulgadas de largo ubicada en la parte superior del riel y diseñada para evitar movimientos no autorizados o evitar que vehículos rodantes sin supervisión lleguen hasta una vía principal.

Para poder comprender por qué el vagón no se descarriló, JRLA determinó que era importante analizar la interacción entre la zapata del descarrilador y las ruedas del vagón. Sin embargo, las formas únicas, complejas y amorfas de la zapata del descarrilador y de las ruedas del vagón dificultaban en gran medida la captura y el análisis de detalles geométricos completos de la zapata y de las ruedas mediante métodos tradicionales como cintas métricas y perfilómetros mecánicos.

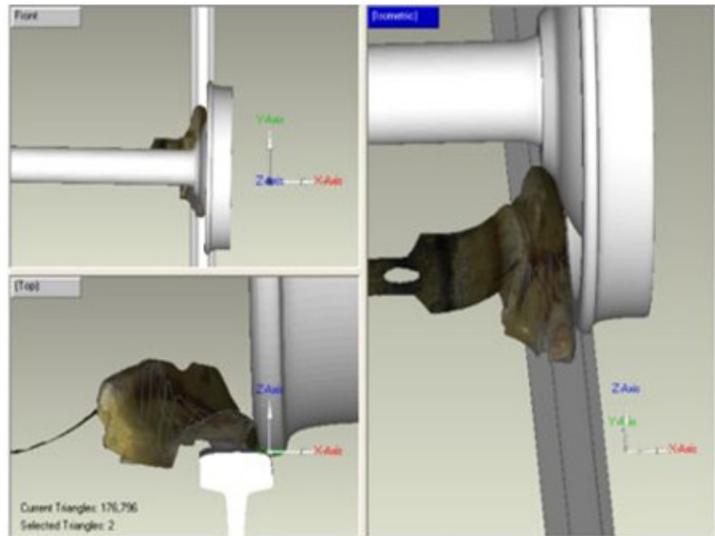
Tras analizar la evidencia en el entorno 3D, JRLA pudo determinar que la zapata de descarrilamiento había sido colocada inicialmente sobre el riel, pero no totalmente sobre el mismo, lo que dejaba aproximadamente una pulgada de la parte superior de riel expuesta.

Cuando el vagón de carga se soltó y pasó por encima del descarrilador, la rueda delantera pisó la zapata y fue desviada hacia la parte superior del riel. Sin embargo, en lugar de descarrilar, la rueda se reubicó sobre el riel y continuó desplazándose. Como resultado de la interacción entre la rueda y el descarrilador, quedó pintura del descarrilador en la primera rueda.

La segunda rueda hizo lo mismo, excepto que cuando volvió a ubicarse sobre el riel, estaba junto a la zapata y empujó a la zapata completa fuera del riel, y las dos ruedas traseras no tocaron la zapata. Esto explica la ausencia de pintura del descarrilador en las ruedas traseras. Al trabajar con los modelos escaneados con láser, JRLA logró explicar la evidencia y determinar de qué manera el vagón pasó por el descarrilador.
