Cas d'application

MB Design

ARCHITECTURE / DOCUMENTATION DU "TEL-QUE-CONSTRUIT" Le bâtiment rénové comportait un défaut rédhibitoire. Grâce aux relevés intermédiaires réalisés avec le scanner Focus^{3D} de FARO, le "fautif" a été rapidement identifié

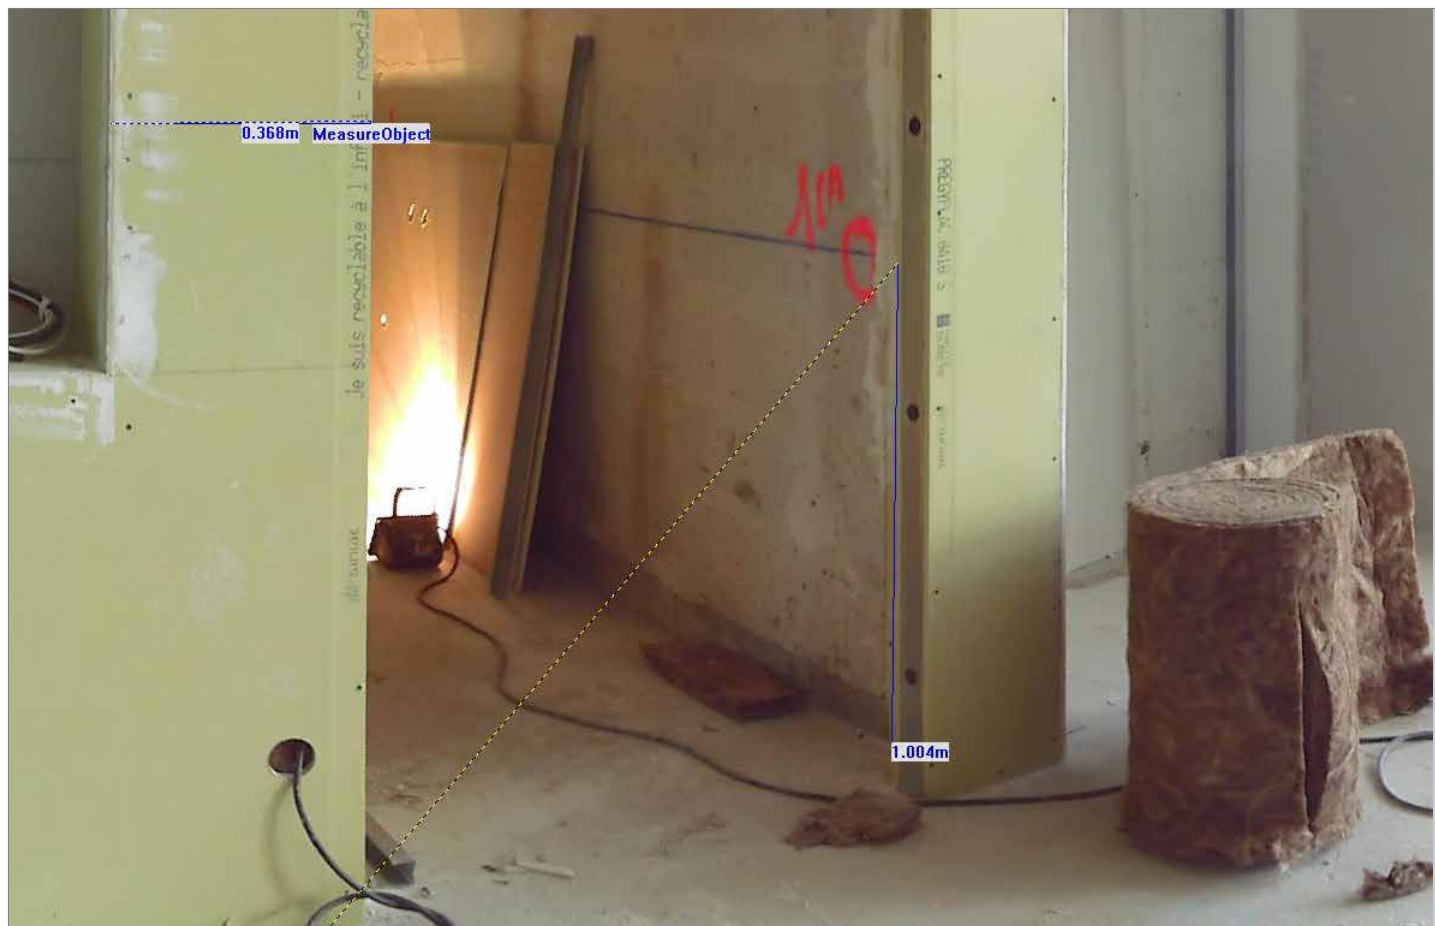
Des relevés ont été effectués avec le scanner Focus^{3D} de FARO tout au long de l'avancement du chantier de la brasserie Studio 16. Cela se révélera très utile à la fin du chantier lorsque le contrôle technique révélera une erreur sur la hauteur des sanitaires. Le relevé de l'image FARO SCENE archivée (que l'on voit ici) montre que le problème ne venait pas d'un mauvais positionnement de la ligne de niveau, et de trouver ainsi l'artisan responsable de l'erreur.

Le scanner laser FARO enregistre tout ce qui se passe sur le chantier...

>> sation d'ouverture. Celui-ci révèle un problème : les sanitaires en sont 4 cm au-dessus de la hauteur fixée par une norme. A qui la faute ? Le plombier affirme qu'il a travaillé en respectant la ligne de référence, autrement dit le trait de niveau horizontal tracé sur le mur par le maçon. Les relevés réalisés par ABM² vont rapidement prouver le contraire : la résolution du scanner Focus^{3D} de FARO est telle que le trait de maçon apparaît bien visible. Cette simple constatation est lourde de conséquences : « Tout d'abord, nous n'avons pas perdu de temps à discuter pour savoir qui du maçon ou du plombier avait raison. Ensuite, nous avons économisé de l'argent car pour retrouver la trace éventuelle de la ligne de niveau, il aurait fallu casser des faïences qui avaient été collées dessus. Enfin, il n'y a pas eu de litige à régler : le plombier étant en tort, c'est à lui qu'a incombé la démolition des sanitaires et leur remise en place à la bonne hauteur », explique Michael Bustillo. En jouant le rôle de juge de paix, le scanner a permis de gagner beaucoup de temps et l'ouverture de l'établissement a finalement pu se faire à la date prévue.
